## Issue no. 08/2024

### Suspected leaky fuel filter elements

*Repeated complaints are made about certain fuel filter elements for VW and Audi as a result of suspected leaks. However, these issues are caused by assembly errors, not the parts themselves.*

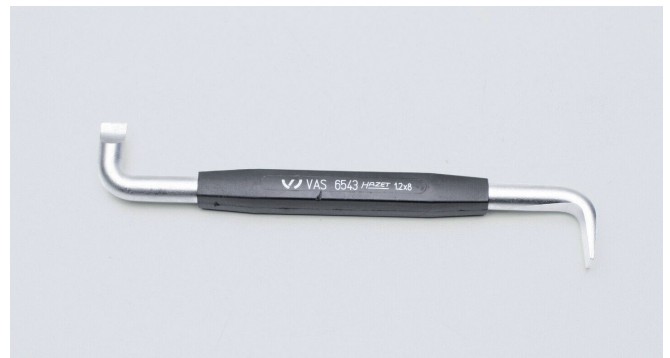
Figure 2: VAG special tool VAS 6543

- The housing cover and associated sealing ring may only be levered off at the intended point (see Figure 1).
- Suitable tools should be used for disassembly (VAG recommends the special tool VAS 6543).
- The new cover sealing ring must be sufficiently coated with fuel before assembly.
- The housing cover should first be pressed onto the housing by hand to prevent tilting and ensure the seal is seated securely. Only then should the cover be screwed to the housing.

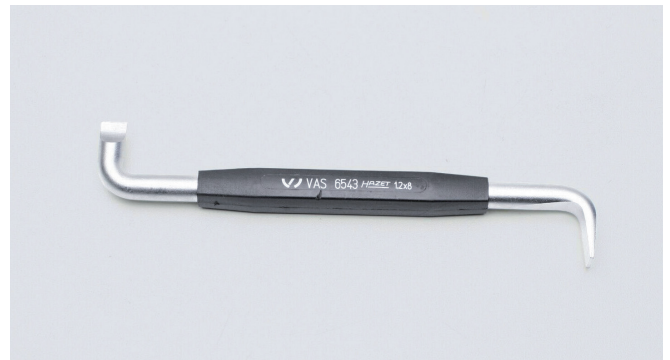
Abbildung 2: VAG Spezialwerkzeug VAS 6543

- Der Gehäusedeckel und der dazugehörige Dichtring dürfen nur an der dafür vorgesehenen Stelle (siehe Abbildung 1) abgehoben werden.
- Zur Demontage sollte geeignetes Werkzeug eingesetzt werden (VAG empfiehlt hierzu das Spezialwerkzeug VAS 6543).
- Der neue Deckeldichtring muss vor der Montage ausreichend mit Kraftstoff benetzt werden.
- Der Gehäusedeckel sollte zunächst von Hand auf das Gehäuse gedrückt werden, um ein Verkanten zu vermeiden und einen sicheren Sitz der Dichtung zu gewährleisten. Erst im Anschluss wird der Deckel mit dem Gehäuse verschraubt.

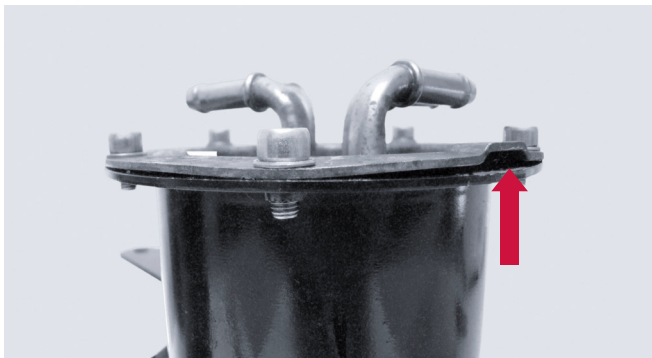
Las reclamaciones se refieren a los cartuchos de filtro para VW/Audi KX 178 D, KX 228 D y KX 220 D. Sin embargo, tras inspeccionar los componentes en cuestión, nuestros especialistas en filtros no han encontrado daños en los cartuchos de filtro ni en las juntas. Lo que sí se ha observado son deformaciones significativas en la tapa de la carcasa, que con una alta probabilidad se deben a una apertura o cierre incorrecto de la carcasa del filtro.

Figura 1: Área para el apalancamiento correcto de la tapa

- La tapa de la carcasa y el retén correspondiente solo se pueden apalancar en el lugar previsto para ello (véase la figura 1).
- Para el desmontaje se debe utilizar una herramienta adecuada (VAG recomienda la herramienta especial VAS 6543).
- La nueva junta de la tapa se debe humedecer con suficiente combustible antes del montaje.
- La tapa de la carcasa se debe presionar primero con la mano contra la carcasa para evitar que se incline y garantizar un ajuste seguro de la junta. Solo después se atornilla la tapa a la carcasa.

Para una sustitución adecuada del elemento filtrante evitando posibles daños, la carcasa del filtro solo se debe abrir en el lugar previsto y con las herramientas adecuadas. Antes del montaje, hay que humedecer la junta de la tapa con combustible y presionar la tapa con la mano antes de atornillar.

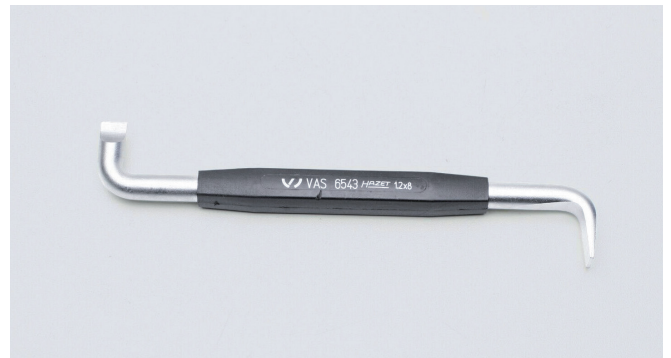
Figura 2: Herramienta especial VAG VAS 6543

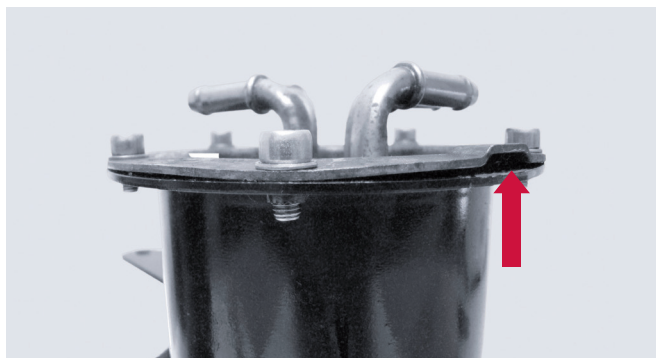
Les réclamations concernent les éléments filtrants pour VW/Audi KX 178 D, KX 228 D et KX 220 D. Lors du contrôle des composants incriminés, nos spécialistes des filtres n'ont toutefois constaté aucun dommage, que ce soit sur les éléments filtrants ou sur les joints. Par contre, des déformations importantes ont été observées sur le couvercle du carter, probablement causées par une ouverture et/ou une fermeture incorrecte du carter du filtre.

Figure 1 : Zone pour soulever correctement le couvercle

- Ne soulevez le couvercle du carter et le joint d'étanchéité correspondant que par l'endroit prévu (voir figure 1).
- Utilisez des outils appropriés pour le démontage (VAG recommande l'outil spécial VAS 6543).
- Lubrifiez suffisamment le nouveau joint d'étanchéité du couvercle avec du carburant avant le montage.
- Commencez par presser le couvercle du carter à la main sur le carter afin d'éviter qu'il ne se déforme et de garantir un bon positionnement du joint. Ce n'est qu'ensuite que vous pouvez visser le couvercle sur le carter.

Pour un remplacement professionnel de l'élément filtrant, il ne faut ouvrir le carter du filtre qu'à l'endroit prévu et à l'aide d'un outil approprié afin d'éviter tout dommage. Lubrifiez le joint du couvercle avec du carburant avant le montage et appuyez sur le couvercle à la main avant de le visser.

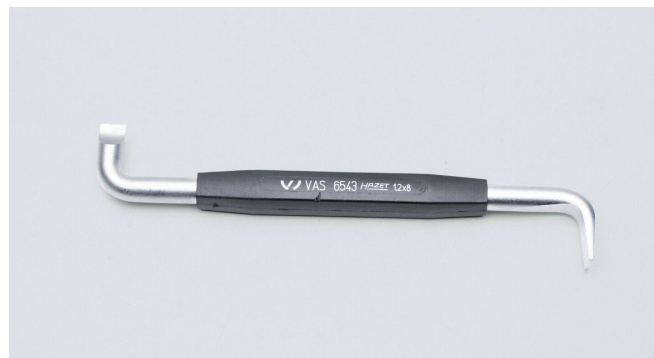
Figure 2 : Outil spécial VAS 6543 de VAG

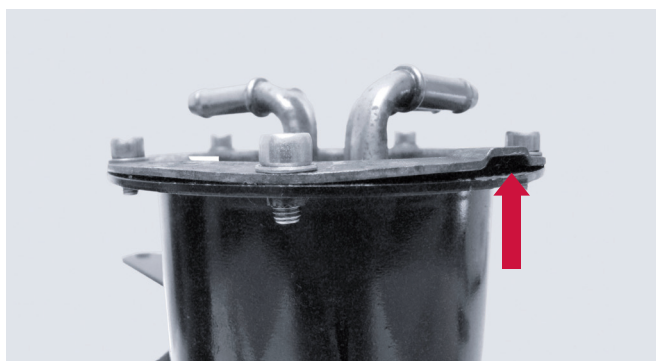
Reklamacje dotyczą zazwyczaj wkładów filtra do VW/Audi o numerach katalogowych KX 178 D, KX 228 D oraz KX 220 D. Podczas kontroli reklamowanych elementów nasi specjaliści nie stwierdzili żadnych uszkodzeń wkładów filtra ani ich uszczelki. Zauważono jednak znaczne odkształcenia pokrywy obudowy, które najprawdopodobniej były spowodowane nieprawidłowym otwieraniem lub zamykaniem obudowy filtra.

Ilustracja 1: Miejsce do poprawnego podważenia pokrywy

- Pokrywę obudowy i przynależny pierścień uszczelniający należy podważać tylko w przewidzianym do tego miejscu (patrz ilustracja 1).
- Do demontażu należy używać odpowiednich narzędzi (VAG zaleca użycie narzędzia specjalnego o nr VAS 6543).
- Przed montażem uszczelka pokrywy powinna być dobrze zwilżona paliwem.
- Pokrywę obudowy należy najpierw docisnąć ręcznie do obudowy, aby uniknąć przekrzywienia i zapewnić odpowiednie dopasowanie uszczelki. Dopiero wówczas można przykręcić pokrywę do obudowy.

W celu poprawnej wymiany elementu filtracyjnego wolno otwierać obudowę filtra tylko w przeznaczonym do tego miejscu i za pomocą odpowiedniego narzędzia, tak aby uniknąć szkód. Przed montażem należy zwilżyć uszczelkę pokrywy paliwem, a przed dokręceniem trzeba ręcznie docisnąć pokrywę.

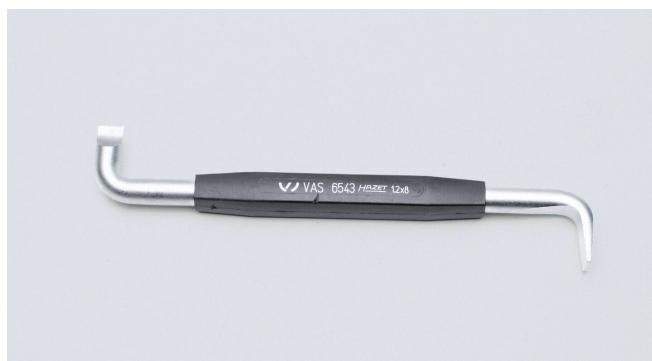
Ilustracja 2: Narzędzie specjalne VAG VAS 6543

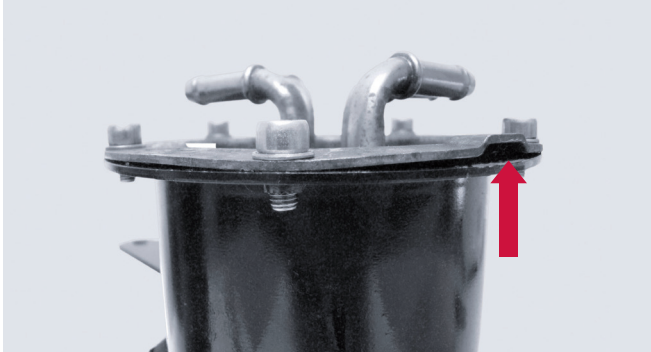
Şikayetler, VW/Audi KX 178 D, KX 228 D ve KX 220 D için filtre elemanlarıyla ilgilidir. Ancak, filtre uzmanlarımız şikayet edilen bileşenleri incelediklerinde, ne filtre elemanlarında ne de contalarda herhangi bir hasar tespit etmemişlerdir. Bununla birlikte, muhafaza kapağında, büyük olasılıkla filtre muhafazasının yanlış açılmasından ve/veya kapatılmasından kaynaklanan önemli deformasyonlar tespit edilmiştir.

Resim 1: Kapağı doğru şekilde kaldırma alanı

- Muhafaza kapağı ve bu kapağın sızdırmazlık halkası, sadece bunun için belirlenen noktadan (bkz. Resim 1) kaldırılabilir.
- Sökme işlemi için uygun alet kullanılmalıdır (VAG bunun için VAS 6543 kodlu özel aleti önermektedir).
- Yeni kapak sızdırmazlık halkası montajdan önce yakıtla yeterince ıslatılmalıdır.
- Muhafaza kapağı, herhangi bir eğilmeyi önlemek ve contanın güvenli bir şekilde oturmasını sağlamak için, gövde muhafazasına önce elle bastırarak takılmalıdır. Ancak bundan sonra kapak gövde muhafazasına vidalanmalıdır.

Filtre elemanının profesyonel bir şekilde değiştirilmesi için, filtre muhafazası sadece öngörülen yerden ve hasar görmesini önlemek için uygun bir aletle açılabilir. Montajdan önce kapak contasını yakıtla ıslatın ve sıkmadan önce kapağı elle bastırarak takın.

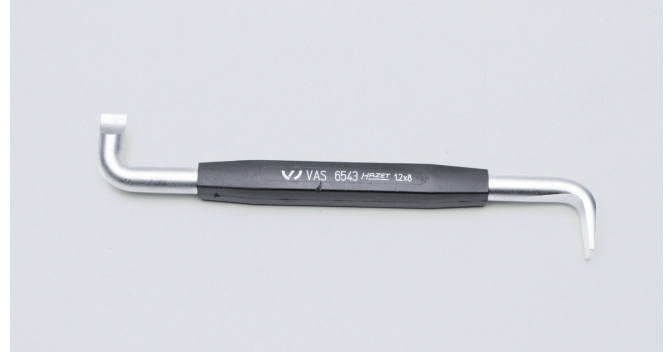
Resim 2: VAG özel alet VAS 6543

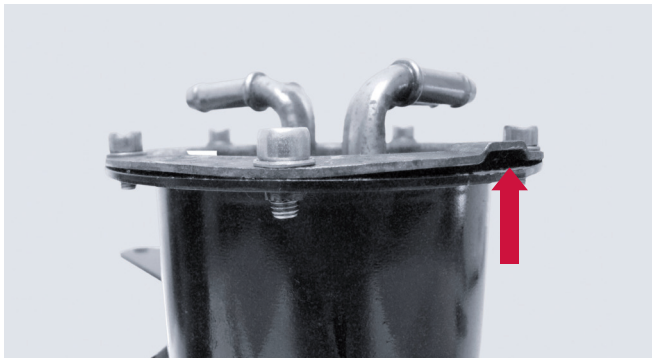
Τα παράπονα αφορούν τα ένθετα φίλτρων για VW/Audi KX 178 D, KX 228 D και KX 220 D. Ωστόσο, οι ειδικοί φίλτρων της εταιρείας μας δεν εντόπισαν καμία ζημιά στα ένθετα φίλτρων ή στις τσιμούχες κατά την επιθεώρηση των εν λόγω εξαρτημάτων. Ωστόσο, εντοπίστηκαν σημαντικές παραμορφώσεις στο κάλυμμα του περιβλήματος, οι οποίες πιθανότατα προκλήθηκαν από ακατάλληλο άνοιγμα ή/και κλείσιμο του περιβλήματος του φίλτρου.

Εικόνα 1: Περιοχή για τη σωστή αφαίρεση του καλύμματος

- Το κάλυμμα του περιβλήματος και ο σχετικός δακτύλιος στεγανοποίησης μπορούν να αφαιρεθούν μόνο στο καθορισμένο σημείο (βλ. Εικόνα 1).
- Για την αποσυρμολόγηση, πρέπει να χρησιμοποιούνται κατάλληλα εργαλεία (η VAG συιστά το ειδικό εργαλείο VAS 6543).
- Ο νέος δακτύλιος στεγανοποίησης καλύμματος πρέπει να διαβραχεί επαρκώς με καύσιμο πριν από τη συναρμολόγηση.
- Το κάλυμμα του περιβλήματος πρέπει πρώτα να πιεστεί με το χέρι στο περίβλημα για να αποφευχθεί η κλίση και να διασφαλιστεί η ασφαλής εφαρμογή της τσιμούχας. Μόνο τότε το κάλυμμα βιδώνεται στο περίβλημα.

Για τη σωστή αντικατάσταση του στοιχείου φίλτρου, το περίβλημα του φίλτρου επιτρέπεται να ανοίξει μόνο στην προβλεπόμενη θέση και με ένα κατάλληλο εργαλείο για την αποφυγή ζημιών. Βρέξτε την τσιμούχα του καλύμματος με καύσιμο πριν από τη συναρμολόγηση και πιέστε το κάλυμμα με το χέρι πριν το σφίξετε.

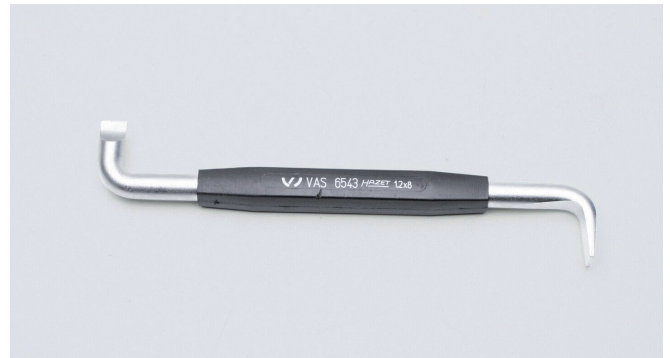
Εικόνα 2: VAG Ειδικό εργαλείο VAS 6543

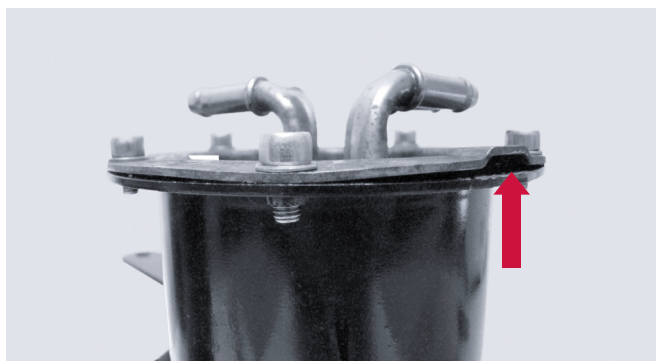
Жалобы касаются фильтр-вставок для VW/Audi KX 178 D, KX 228 D и KX 220 D. Однако проверка нашими специалистами показала, что никаких повреждений на возвращенных фильтр-вставках либо уплотнениях обнаружено не было. Однако на крышках корпусов были обнаружены значительные деформации, которые, скорее всего, были вызваны неправильным открыванием либо закрыванием корпуса фильтра.

Иллюстрация 1: Область для правильного снятия крышки

- Крышку корпуса и соответствующее уплотнительное кольцо снимать только в обозначенной точке (см. иллюстрацию 1).
- Для демонтажа следует использовать подходящие инструменты (VAG рекомендует специальный инструмент VAS 6543).
- Перед установкой новое уплотнительное кольцо крышки должно быть в достаточной степени смочено топливом.
- Крышку корпуса вначале следует прижать к корпусу вручную, чтобы избежать смещения и обеспечить надежную посадку уплотнения. Только после этого крышку необходимо привинтить к корпусу.

Чтобы избежать повреждения, для правильной замены фильтрующего элемента корпус фильтра открывать только в предусмотренном месте и с помощью подходящего инструмента. Перед монтажом уплотнение крышки следует смочить топливом и перед затяжкой прижать к крышке вручную.

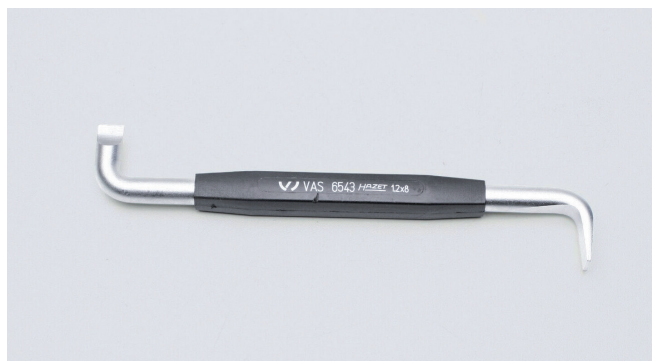
Иллюстрация 2: Рекомендованный VAG специальный инструмент VAS 6543
