Mazda 3, 6 und CX-5 mit  
2,2-Liter-Dieselmotor

## Abgasdrucksensor

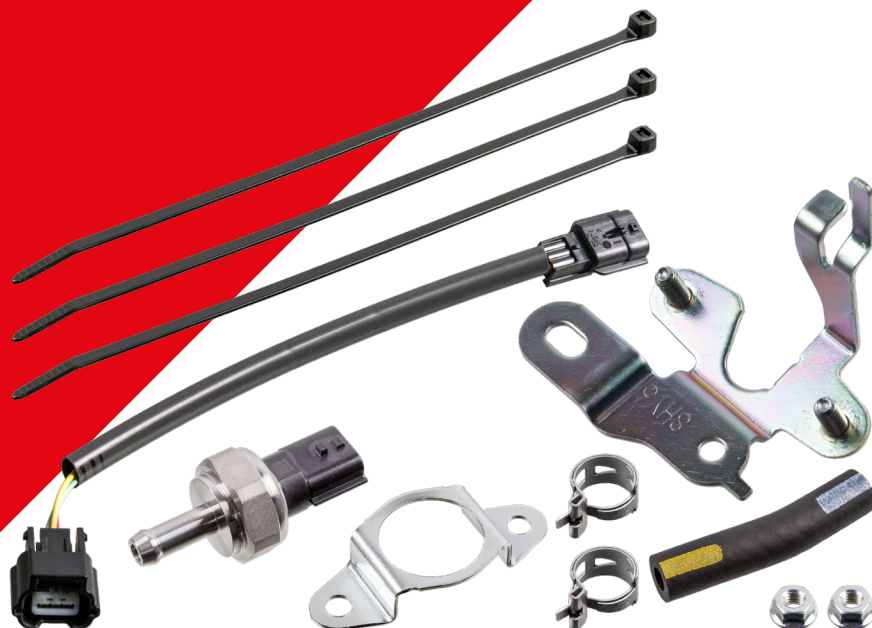
Motorwarnleuchte leuchtet. Leistungsmangel.

Der Abgasdrucksensor ist defekt oder die Leitung vom Auspuff zum Sensor ist durch Kohlenstoffablagerungen verstopft.

Nachdem Sie die Symptome und Fehlercodes identifiziert haben, ziehen Sie den Abgasdrucksensor vom Gummischlauch ab und überprüfen Sie die Daten mit einem geeigneten Diagnosegerät.

Wenn der Sensor ordnungsgemäß funktioniert, sollte er den atmosphärischen Druck anzeigen – etwa 1 bar. Um den Sensor zu testen, schließen Sie eine Handvakuum-/Druckpumpe an, stellen Sie den Druck ein und vergleichen Sie ihn mit den Daten auf dem Diagnosegerät. Wenn der Sensor nicht korrekt misst, ist er defekt.

Das Metallrohr vom Auspuff zum Sensor kann auch leicht durch Kohlenstoffablagerungen verstopft werden. Überprüfen Sie daher vor dem Austausch des Sensors, ob das Rohr verstopft ist.

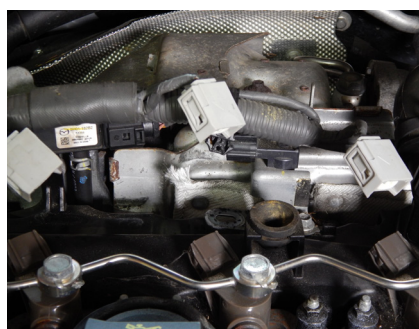
Abb. 1

Um den Sensor auszutauschen, entfernen Sie zunächst die Kunststoffabdeckung des Motors und ziehen Sie dann die elektrischen Stecker einiger Injektoren ab, damit Sie leichter Zugang zum Abgasdrucksensor erhalten. (Abb. 1)

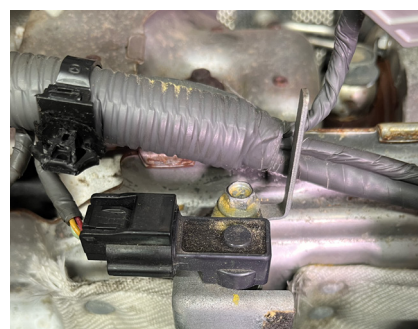
Abb. 2

Lösen Sie die Metallhalterung des originalen Abgasdrucksensors. Entsorgen Sie die Halterung, behalten Sie jedoch die Schrauben. (Abb. 2)

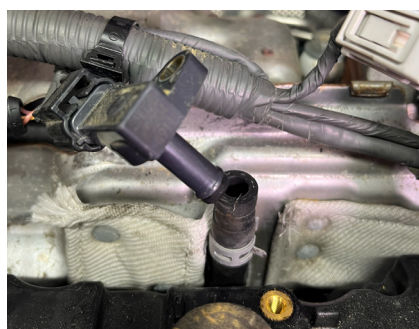
Abb. 3

Ziehen Sie den Sensor aus dem Gummischlauch und führen Sie dann Vergleichstests durch, um die Diagnose zu bestätigen. (Abb. 3)

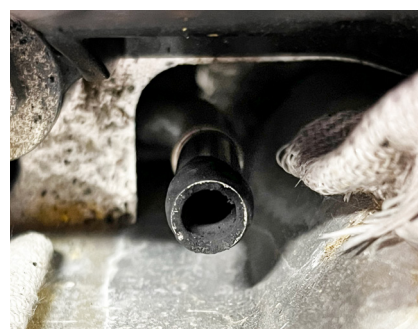
Abb. 4

Den Original-Sensor vom Kabelbaum abziehen und entsorgen. Den Original-Gummischlauch vom Metallrohr entfernen und auf Kohlenstoffablagerungen überprüfen. (Abb. 4)
